IWMI, Serie Latinoamericana: No 1

**ANÁLISIS DEL DESEMPEÑO DE LA IRRIGACIÓN
EN LOS DISTRITOS DE RIEGO BAJO RÍO BRAVO
Y BAJO RÍO SAN JUAN, TAMAULIPAS, MÉXICO**

Ellen Rymshaw

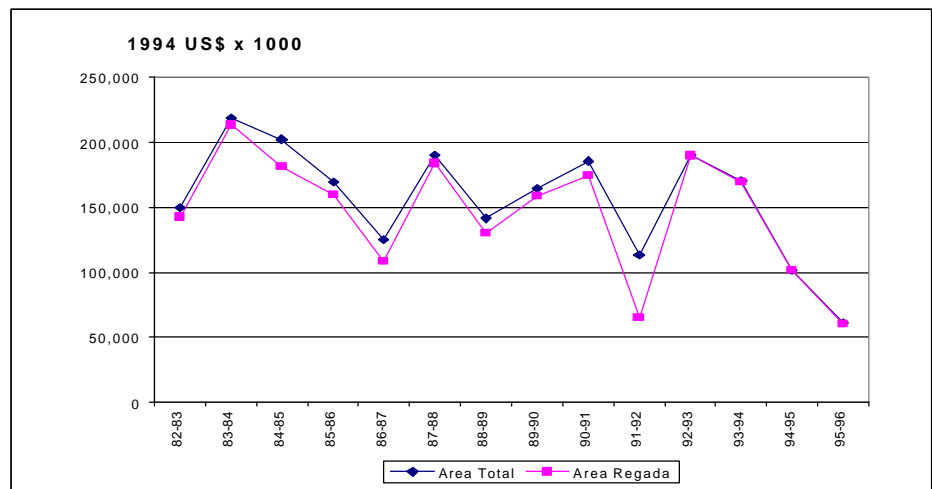
Figura 8. VBEP del Area Total y del Area Regada, Distrito 025

Distrito 026 (Cuadro 5, y Figuras 8 y 9).

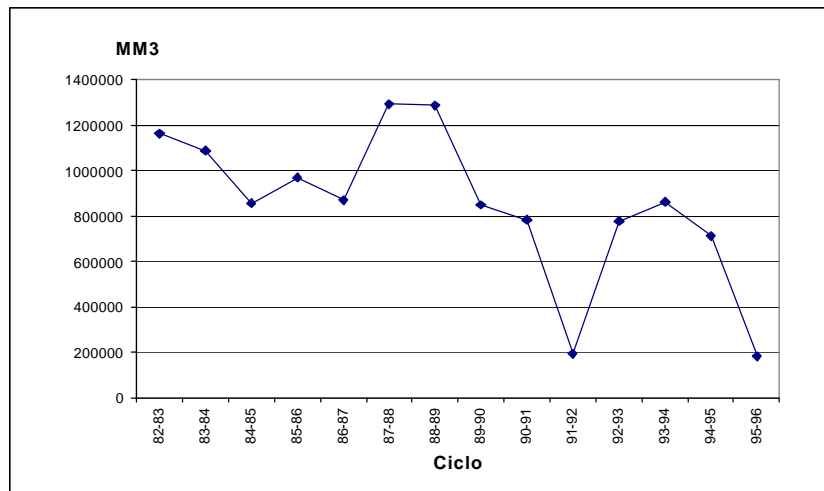
Figura 11. Volúmenes entregados, Distrito 025

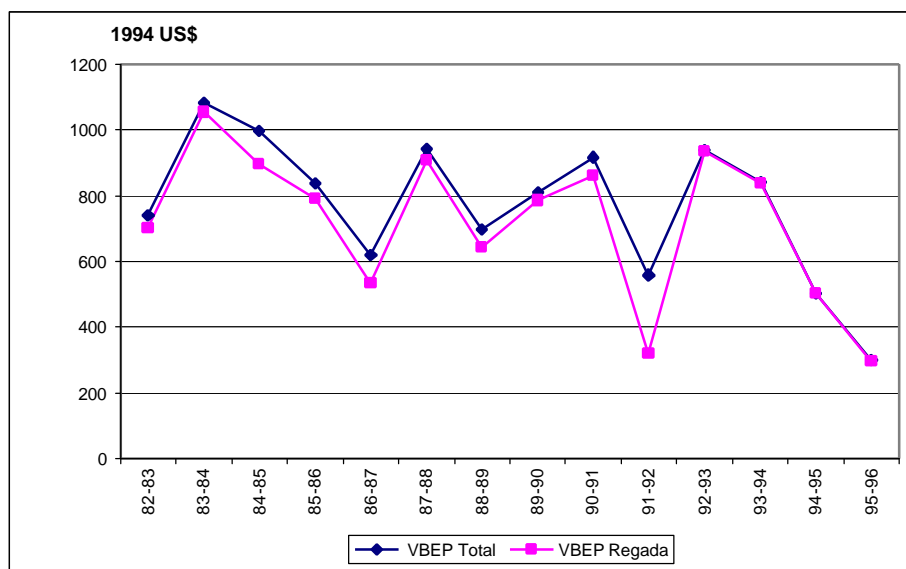
Figura 13. VBEP por hectárea regable, Distrito 025

Se usan dos indicadores para describir el desempeño de un sistema en términos de su producción por unidad de superficie. Estos indicadores comparan el valor bruto estandarizado de la producción con la superficie sembrada y con el área total de comando. Las utilidades totales por unidad de superficie se calcularon comparando el VBEP total con la superficie sembrada total, y el VBEP con riego con la superficie regada. Los indicadores del VBEP/ha regable, o de comando, son proporcionales a los VBEP, ya que el área de comando permanece constante en el tiempo (Figuras 13 y 14).
